## AFVANDINGSFORHOLD I SKAGEN BY

Fase 1: Interessentanalyse og samling af eksisterende data

Afvandingsforhold i Skagen by  
Fase 1: Interessentanalyse og samling af eksisterende data  
Frederikshavn Kommune, Frederikshavn Vand A/S og Frederikshavn  
Spildevand A/S

Projekt nr. 222396  
Dokument nr. 1219289806  
Version 3  
Udarbejdet af RKL, AWS  
Kontrolleret af JBJ  
Godkendt af TOB

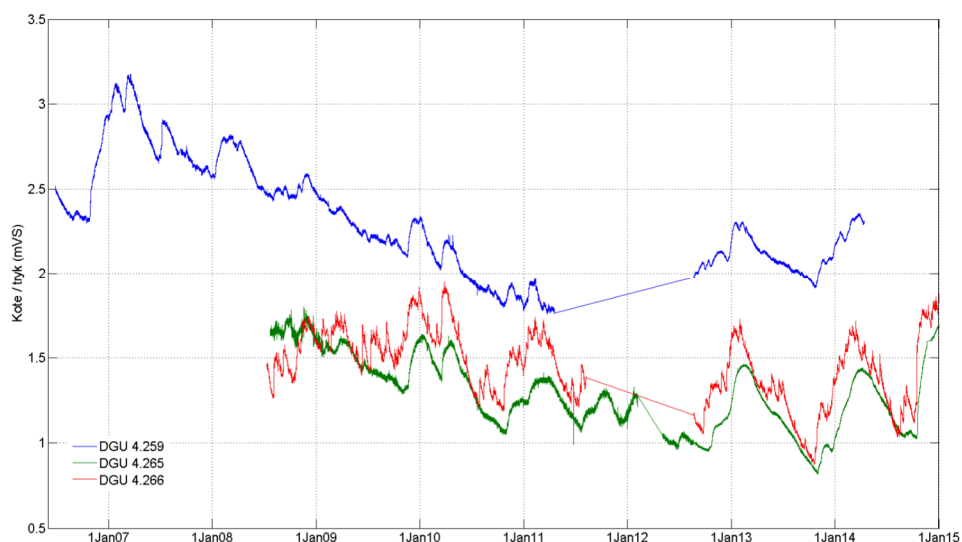
Ud over disse grundvandsstandsdata har NIRAS i forbindelse med andre projekter haft længere tids monitoringsprogrammer kørende i Skagen Klitplantage. Således viser Figur 5 grundvandsstandens udvikling fra omkring april 2006 til januar 2015 i borerne DGU nr. 4.259, 4.265 og 4.266 beliggende i Skagen Klitplantage jf. Figur 4. Det ses, at grundvandsstanden på et år generelt varierer indenfor et spænd på ca. 0,5 - 1 m. Over hele monitoringsperioden har grundvandsspejlet flyttet sig indenfor et spæn på ca. 1,5 m. I Skagen by forventes spændet i grundvandsstanden at være mindre, da terrænkoten er lavere og grundvandsspejlet allerede står højt.

Figur 5. Grundvandsstanden i borerne DGU nr. 4.259, 4.265 og 4.266.

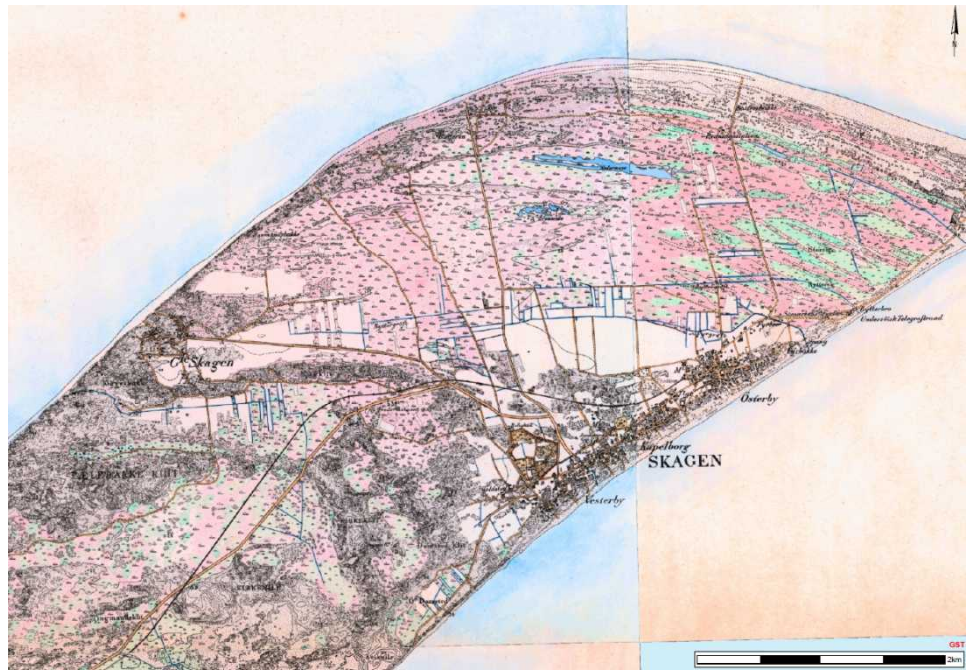
Området omkring Skagen har naturligt skulle afvandes. Således ses det på målebordsblade fra 1842 – 1899 (Figur 14) og 1901 – 1971 (Figur 15), at der på det tidspunkt allerede var gravet grøfter/afvandingskanaler. Nogle af disse kan genfindes på nuværende kort (Figur 16). Det ses også hvordan afvandingssystemet er blevet udvidet fra det første målebordsblad til det andet.

Figur 14. Høje målebordsblad 1842 – 1899.

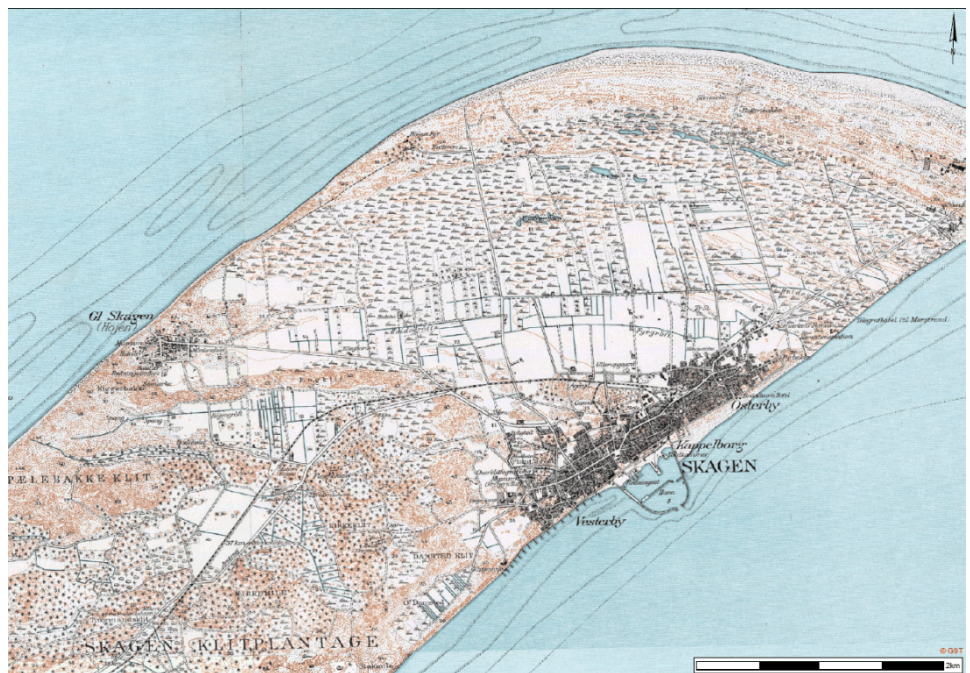
Figur 15. Lave målebordsblad 1901 – 1971.

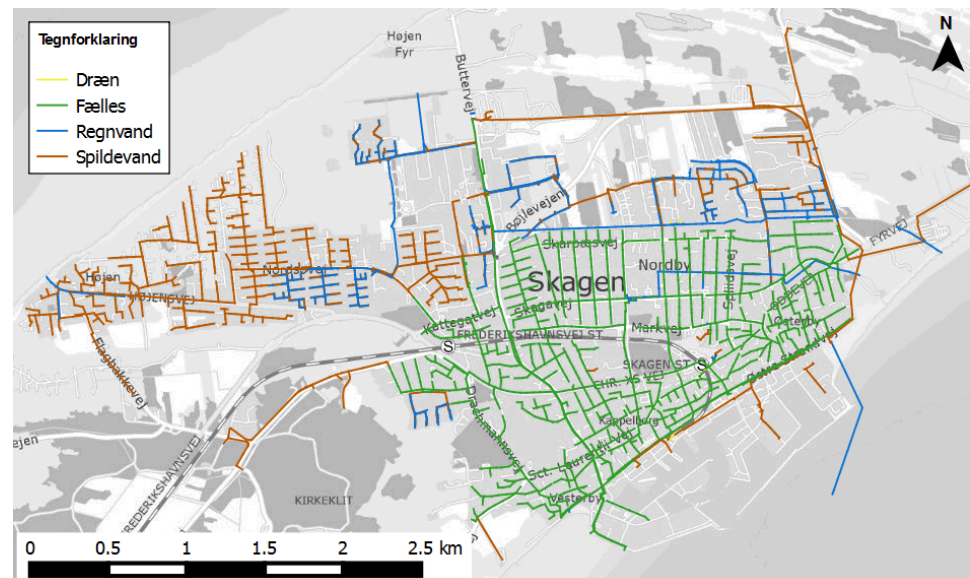
Figur 30. Kloakrørenes anvendelse.
